Avaliação da explosão da unidade de FCC da refinaria da ExxonMobil no Texas

Projeto de Final de Curso

18 de maio de 2021

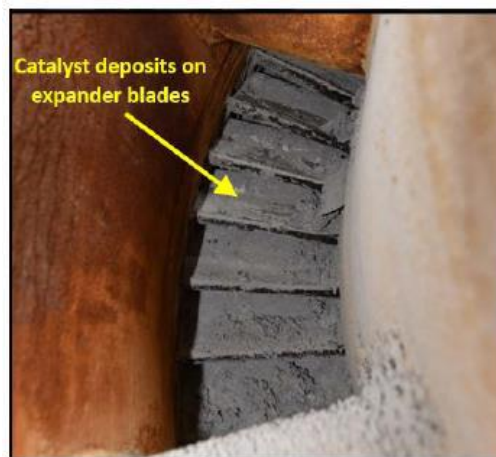
Apesar do separador gás/catalisador apresentar uma boa eficiência de remoção, o fluido que escoar nessa corrente ainda apresenta pequenas quantidades de catalisador, que acabam depositando nas lâminas do expensor, conforme demonstrado na Figura 17. A vibração apresentada pelo equipamento é resultado de uma deposição não uniforme desse catalisador, o que pode vir a ser prejudicial para o equipamento.

Figura 17: Catalisador depositado nas lâminas do expensor. Foto tirada depois do acidente Fonte: CSB, 2017

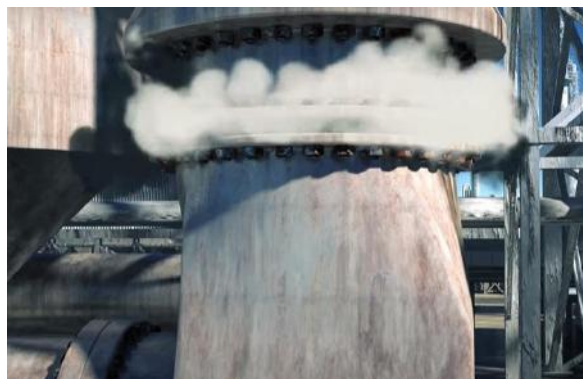
Além disso, o escape de vapor pela flange indicava que a SCSV não estava mantendo uma barreira catalítica, o que possibilitou que o vapor injetado no reator fosse parar na seção de ar da unidade de FCC, conforme mostrado na Figura 21. A Figura 22 demonstra a localização da flange por onde o vapor escapou.

Figura 21: Vapor escapando pela flange na tentativa de raqueteamento. Fonte: CSB, 2017

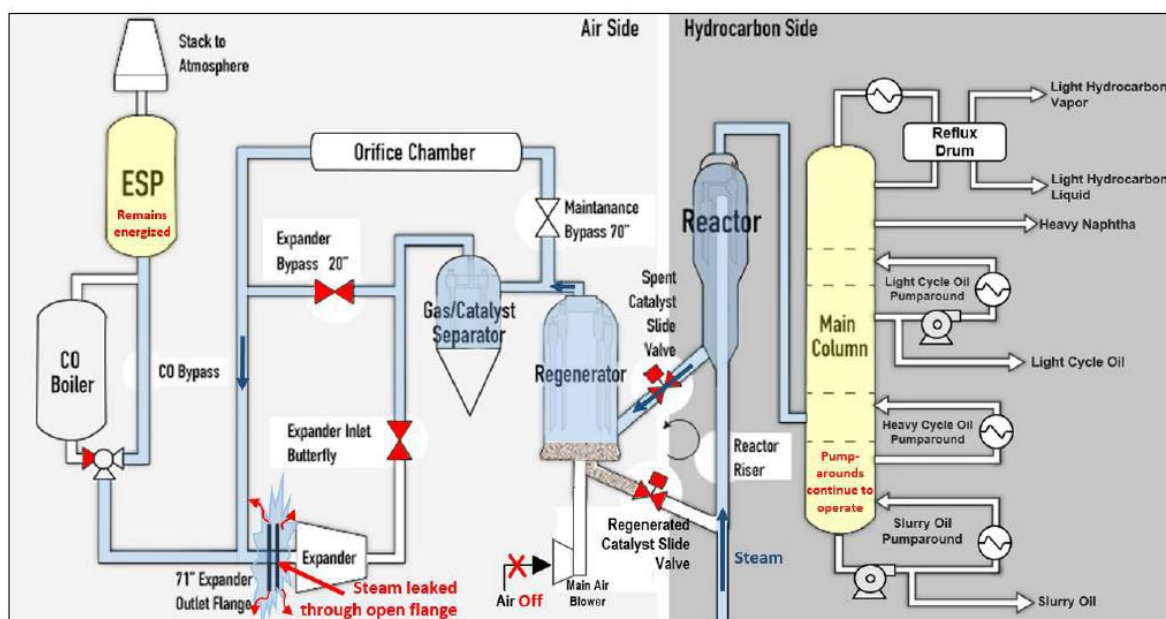
Figura 22: Esquema de vazamento do vapor na tentativa de raqueteamento da flange do expansor. Fonte: CSB, 2017

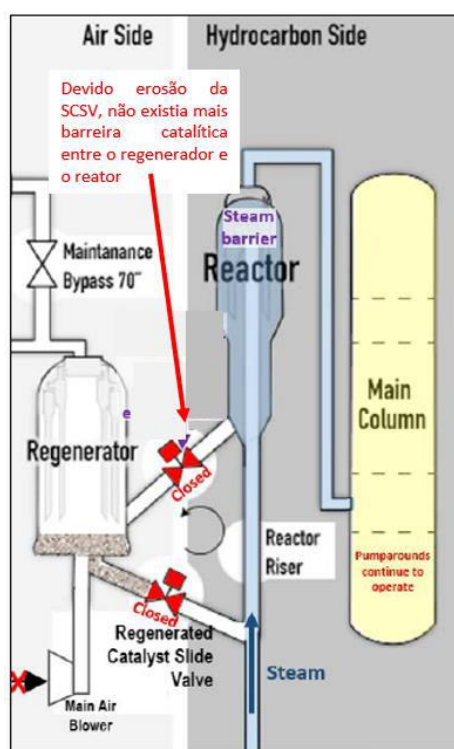
Durante o evento do dia 18 de fevereiro, entretanto, a SCSV não foi capaz de manter a barreira catalítica, conforme esperado. Isso ocorreu, pois a válvula estava sendo usada há mais de 6 anos sem manutenção, de forma com que o catalisador que passa ali erodiu os internos da válvula. Devido a essa erosão, a válvula não foi capaz de desempenhar seu papel de salvaguarda e permitiu a passagem de vapor para o regenerador, conforme esquema da Figura 23.

Figura 23: Falha do isolamento pela SCSV. Adaptado de CSB, 2017

A válvula SCSV já é conhecida por seu histórico de corrosão/erosão, devido à alta abrasividade do fluido que escoava através dela. No dia do acidente, a SCSV da unidade de FCC da Exxonmobil não foi capaz de manter uma barreira catalítica acima dela, devido a uma corrosão nos internos da válvula de aproximadamente 100 cm². Isso permitiu a passagem de catalisador pela válvula, eliminando a barreira catalítica, e impedindo que a mesma funcionasse como salvaguarda, possibilitando a passagem de fluidos do reator para o regenerador.

Além disso, ainda que a SCSV estivesse fechada (através da indicação de posição da válvula), ela já não era mais capaz de manter a barreira catalítica (salvaguarda número 1). Isso é devido ao processo de corrosão/erosão que ela sofreu ao longo do tempo, além de não ter tido uma manutenção adequada (Fator 3).

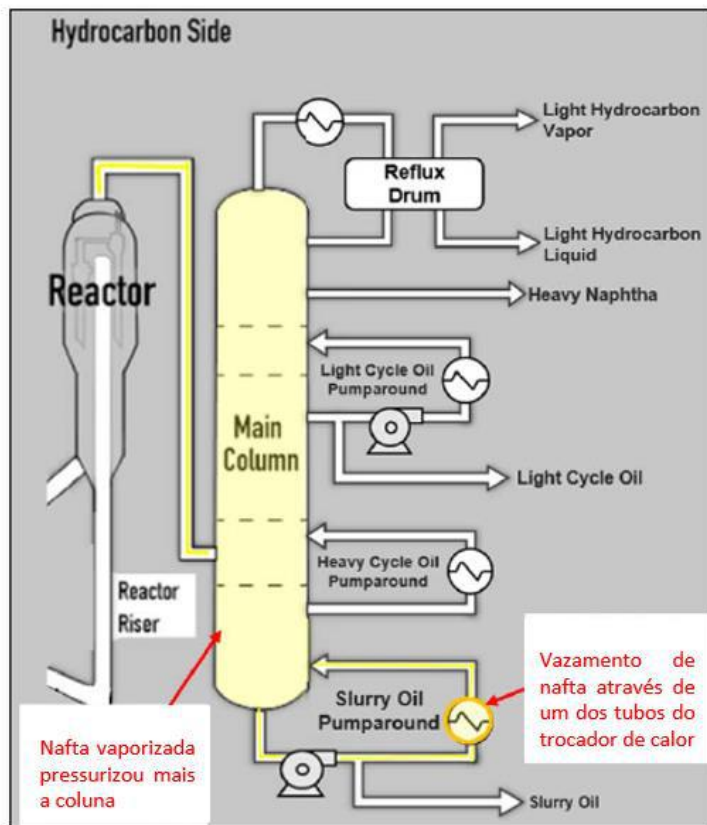
Além disso, conforme discutido na seção 3.3, a operação de *pumparound* da torre principal não é interrompida durante a operação da unidade em modo *safe park*. Isso colaborou com um aumento de pressão desta coluna, visto que um dos trocadores de calor da coluna principal estava furado. O trocador que apresentou vazamento através de um dos tubos está destacado em amarelo na Figura 25. Nele, a corrente que circula na coluna cede calor para uma corrente de nafta, líquida, que faz parte de outra unidade da refinaria. É importante compreender que o lado correspondente a nafta opera com uma pressão maior do que o lado da corrente que circula na coluna. Nesse contexto, o furo em um dos tubos deste trocador fez com que nafta escapasse para dentro da coluna principal. Uma vez dentro da coluna, o calor da mesma foi suficiente para vaporizar a nafta que estava escapando para dentro do equipamento. Assim, a pressão da coluna ficou maior que a pressão normal de operação da mesma. Uma imagem do furo dos tubos está exposta na Figura 26.

Figura 25: Esquema de vazamento de nafta para a coluna principal. Adaptado de CSB, 2017

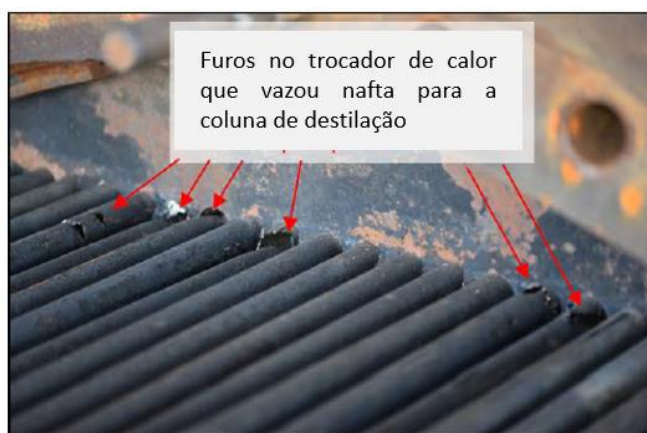
Figura 26: Furos no trocador de calor do sistema de *pumparound* que vazou nafta. Adaptado de CSB, 2017

Além disso, a empresa já havia identificado, em outro documento, a possibilidade de corrosão/erosão desse trocador. Todavia, nenhuma grave consequência foi levantada para o modo de operação em questão. Dessa maneira, a falha nos elementos “Identificação de perigos e análises de risco” também deve ser mencionada, pois prevê que, através de estudos para a identificação de perigos, mantenha-se em controle todo e qualquer risco aos funcionários, empresa e ao meio ambiente.

Dessa forma, apesar da identificação de possível corrosão, nenhuma análise com relação aos riscos e consequências foram providenciadas. Atrelado a este fato, também deve-se mencionar falhas com relação à “Competência em segurança de processo” e “Conformidade com padrões e normas” dado o descuido com os fatos apresentados, com relação a corrosão da válvula. Esse somatório de falhas com relação à segurança de processos, mais uma vez, explicita uma falta de “Cultura de segurança” por parte da empresa.

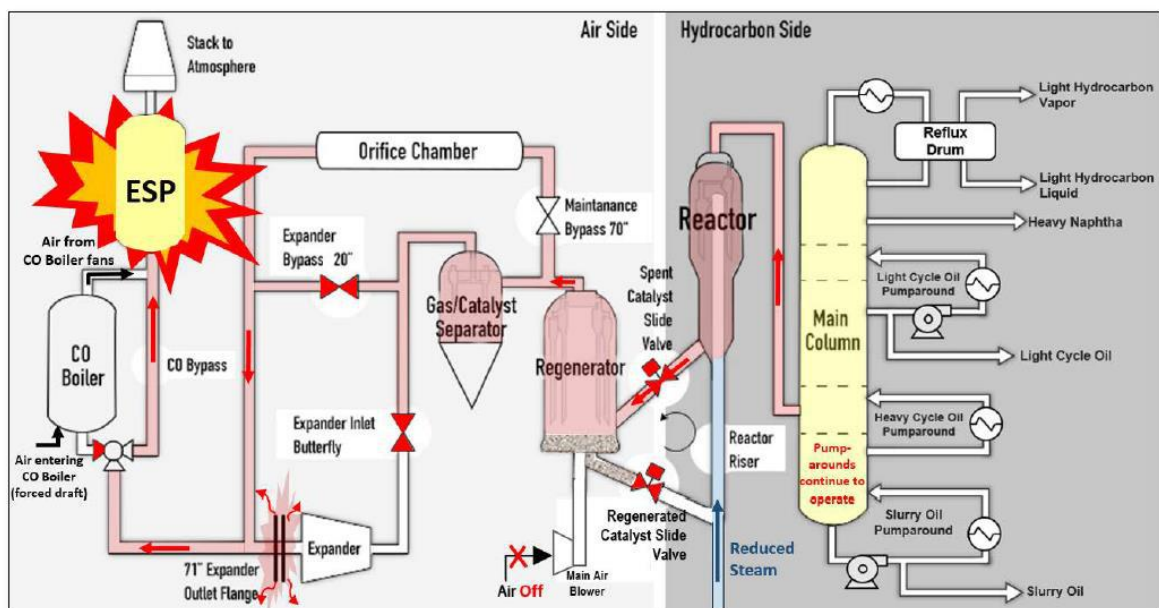
Dessa forma, a corrente de ar que se juntou os hidrocarbonetos teve origem por meio dos queimadores de CO, que estavam com seus ventiladores funcionando, conforme esquema da Figura 27. A junção do ar com a corrente de HC's ocorreu na entrada do precipitador eletrostático, possibilitando a formação de uma atmosfera explosiva.

Às 8:48 hrs do dia 18 de fevereiro a mistura sofreu ignição dentro do ESP, causando uma explosão. O esquema do fluxo dos hidrocarbonetos e do ar está mostrado na Figura 27.

Figura 27: Esquema do escoamento de hidrocarbonetos em direção ao ESP. Fonte: CSB, 2017

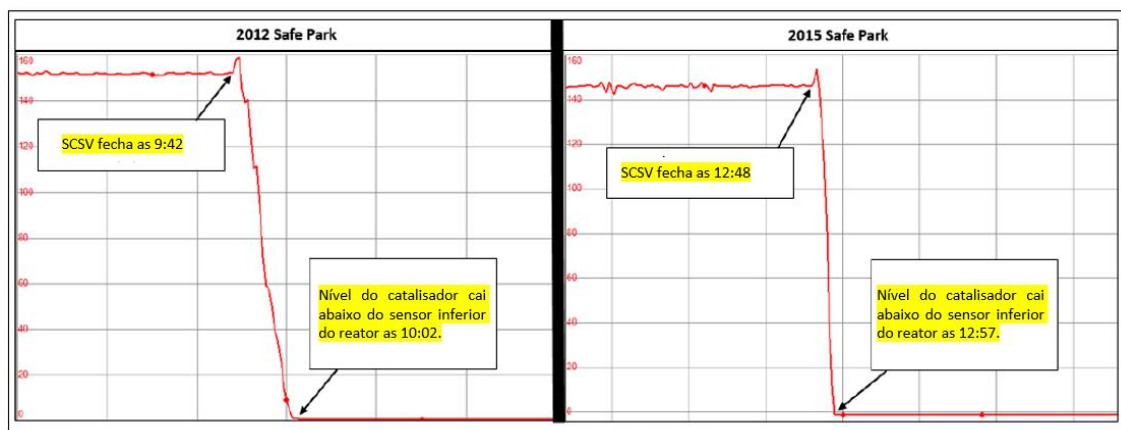
Note, através da Figura 28, que a empresa possuía sensores de nível para medir o nível de catalisador no corpo do reator. As medições desses instrumentos durante ambos os eventos de 2012 e de 2015 foram resgatadas, e de acordo com a Figura 29, em ambos os casos o nível de catalisador ficou abaixo do sensor inferior do reator, sendo que no ano de 2015 o nível caiu onze minutos mais rápido, demonstrando, em ambos os casos, passagem de catalisador pela válvula.

Figura 29: Nível de catalisador no reator para os eventos de 2012 e 2015. Adaptado de CSB, 2017

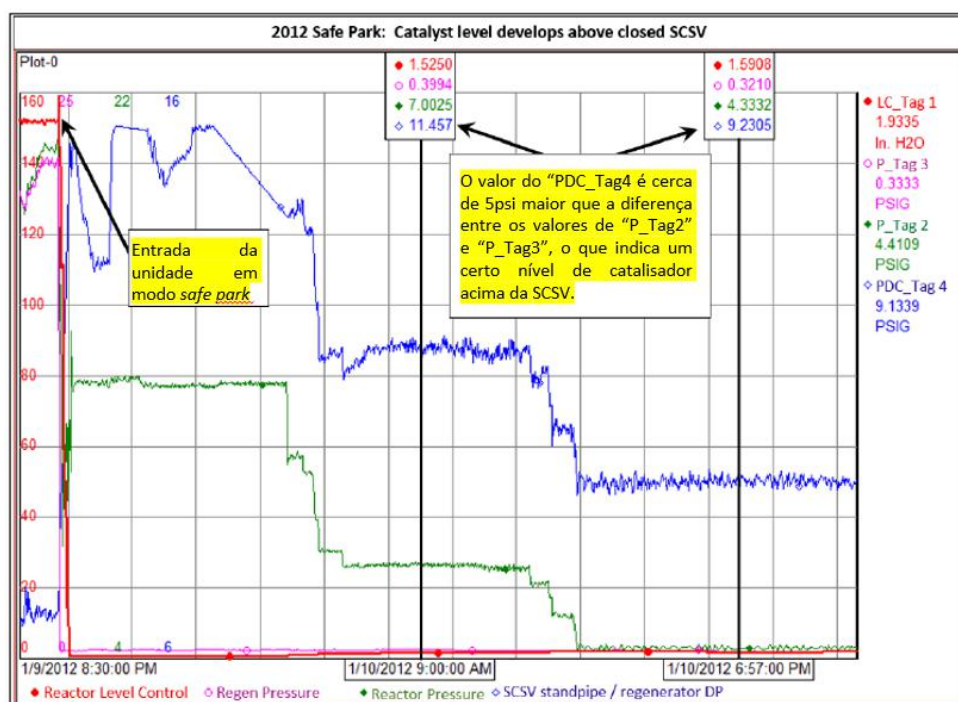
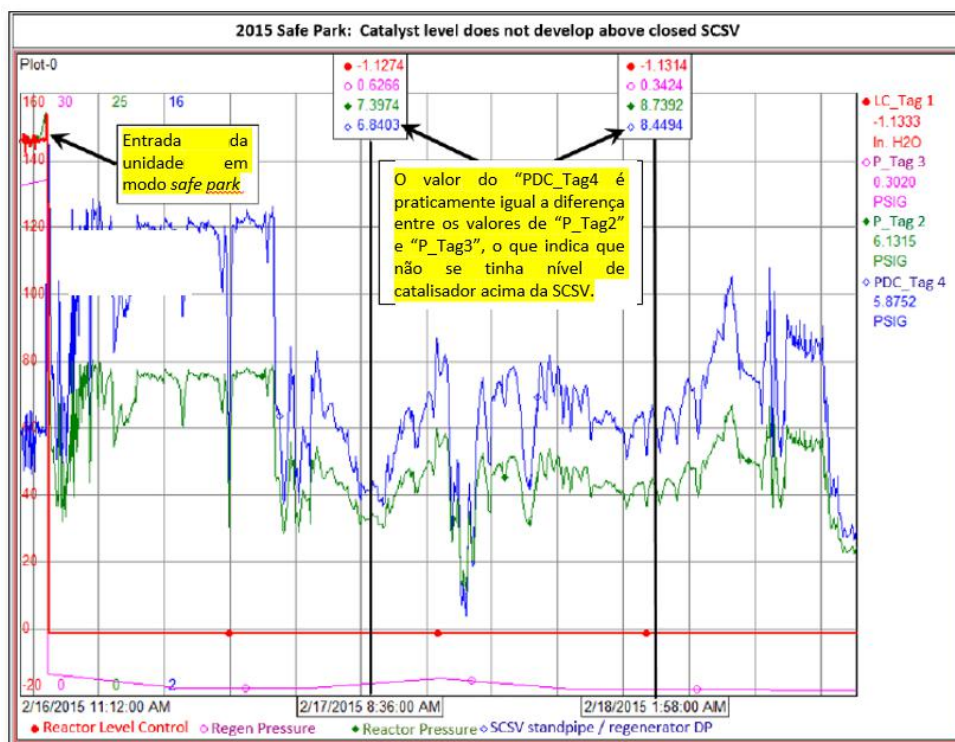
Figura 31: Valores de pressões do sistema de FCC para os eventos do ano de 2012 e 2015. Adaptado de CSB, 2017
